Проблемы, возникающие при эксплуатации низкотемпературных воздухоохладителей с электрической оттайкой

В.В.ШИШОВ,
главный инженер Группы компаний «Фармина»

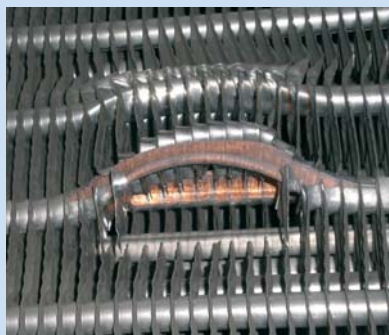
Рис. 1

Выход из строя при образовании «ледяного гнезда», возникшего при неполной оттайке. Остающийся между ламелями ВО при некачественной оттайке лед прежде всего вызывает деформацию ламелей и только затем деформацию медных труб. На рис. 1 ясно видны замятости ламелей и сплющивание труб действующей на них внешней силой.

Обычно это происходит, когда низкотемпературный ВО расположен на большой высоте и механик не замечает, что один или несколько ТЭНов вышли из строя.

Вывод: при эксплуатации больших, а следовательно, дорогих ВО необходим контроль за работой ТЭНов оттайки с выводом сигнала о возникшей аварийной ситуации на электрический щит.

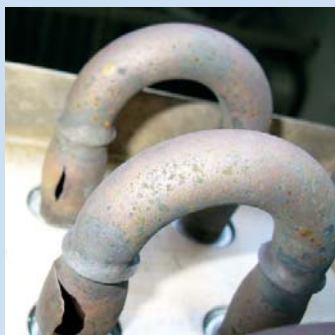
Рис. 2

Выход из строя при плохой осушке ВО.

Возможна другая оплошность механиков: при плохой осушке ВО после ремонта или монтажа происходит образование «пузырей» (рис. 2) и в дальнейшем их разрыв на соединении калач – труба. Вода, оставшаяся в зазоре соединения, замерзает, а если ее много, то обычно происходит разрыв труб (так как они тоньше калачей), что приводит к утечкам хладагента.

Вывод: вся холодильная установка, и в том числе ВО, перед началом эксплуатации должны быть тщательно осушены.

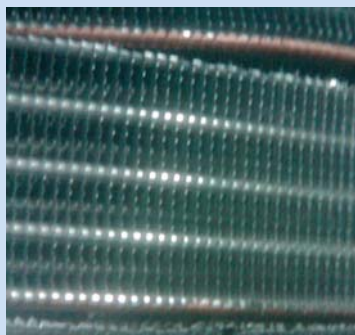
Рис. 3

Выход из строя из-за заводского технологического брака. На рис. 3 видны деформация (изгиб) труб и разрыв ламелей изнутри в результате этого изгиба. Трубы и ламели не перенесли внешнего смятия.

Разрыв произошел из-за неправильной технологии сборки теплообменника: трубы были жестко закреплены в трубных решетках (или трубные решетки были установлены с перекосом). В результате трубы стали сгибаться при нагреве во время оттайки из-за линейного расширения и невозможности свободного перемещения в отверстиях трубной решетки. При изгибе трубы разорвали ламели.

Вывод: не пытайтесь экономить деньги, покупая ВО у ненадежного производителя – скупой платит дважды!
